## Information der Gemeinde Sellin

*zum Thema des Hangrutsches und des Rückbaus des Bunkers.*

Küstenabbrüche und Rutschungen auf den Inseln Rügen und Hiddensee

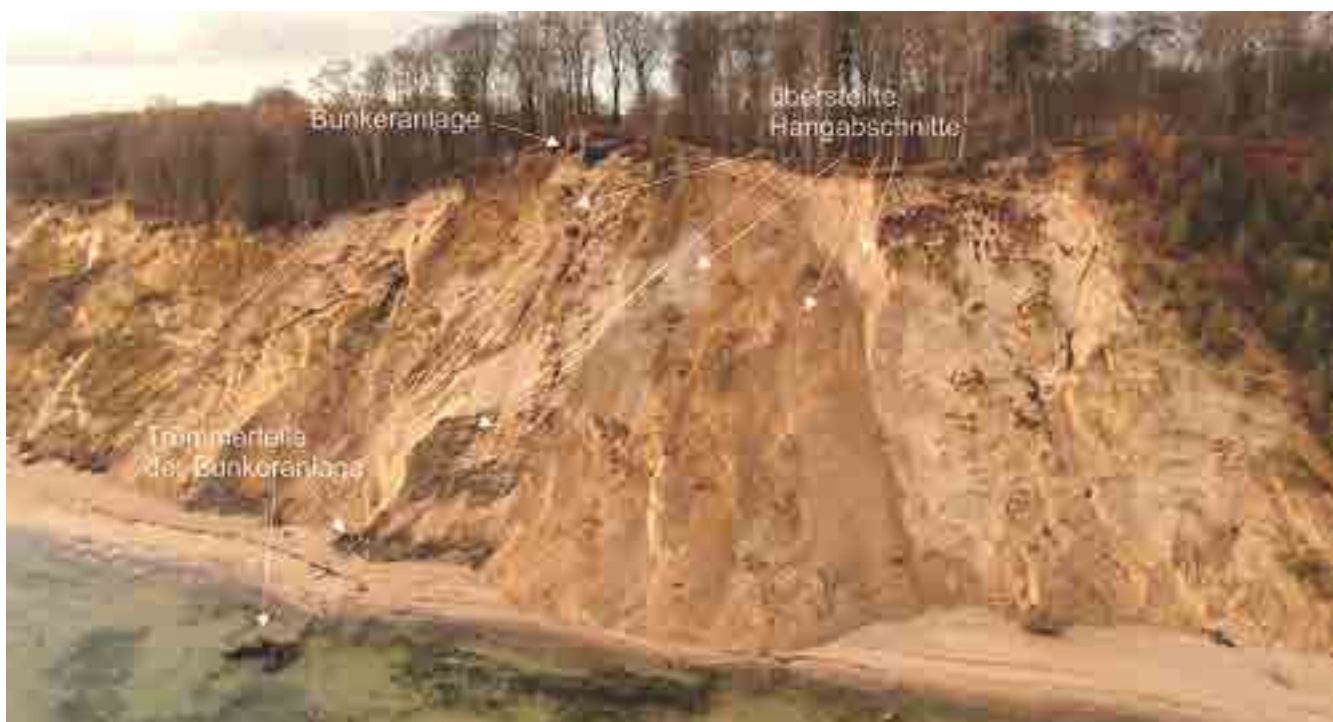
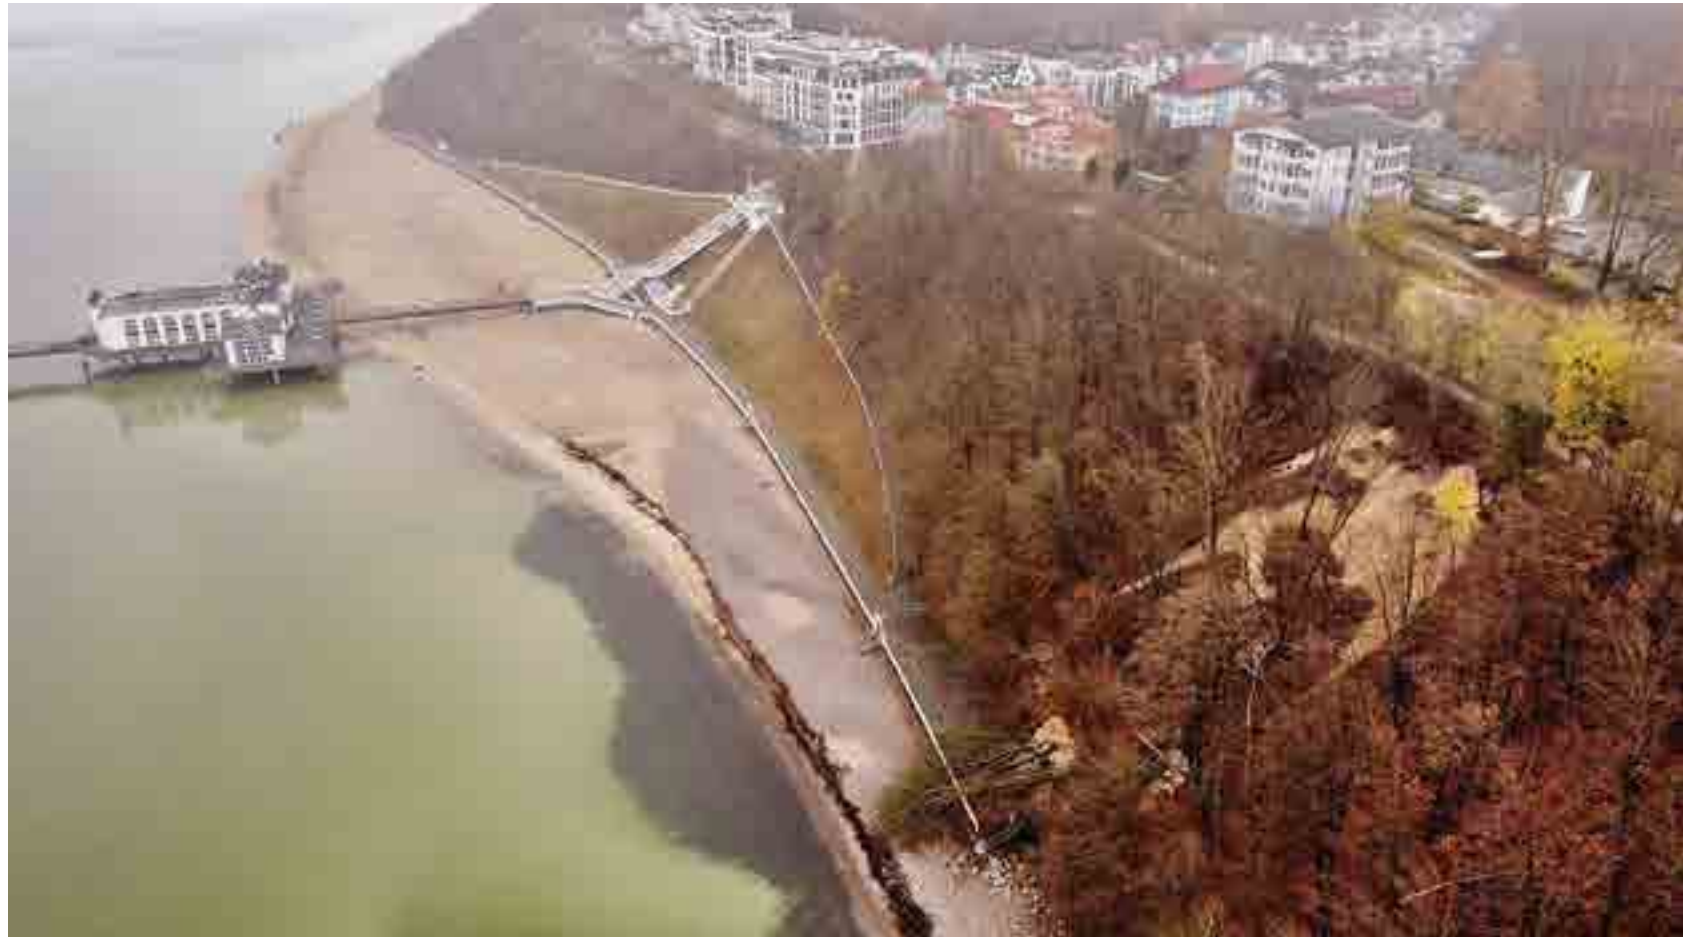
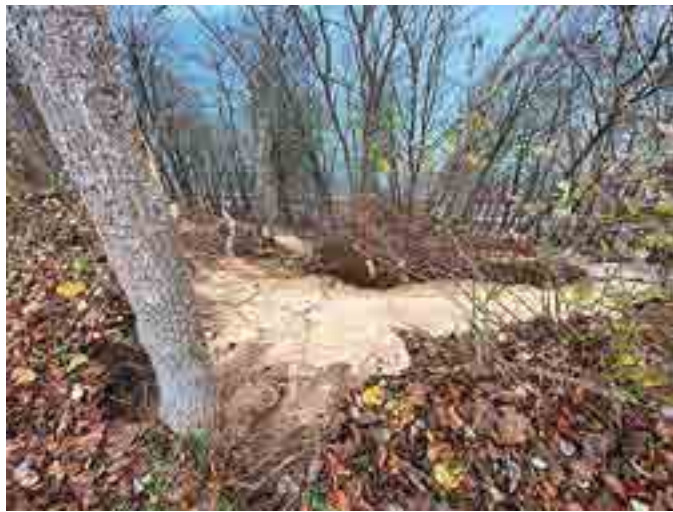
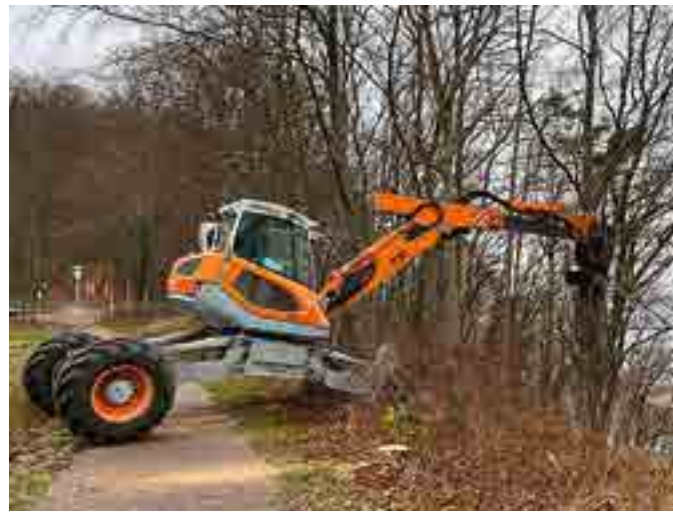
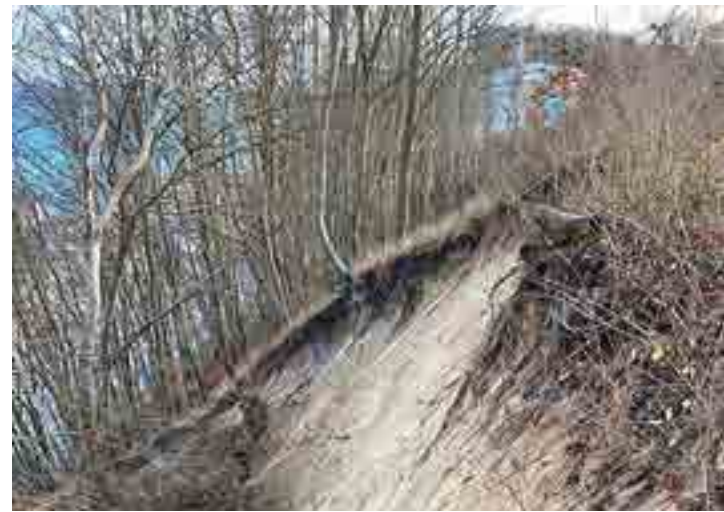
Während der letzten zwei Wochen kam es zu einem Hangrutsch im Bereich der Hochuferpromenade zwischen dem Kurhaus und der Villa Rex am Meer. Hier wurden inzwischen Fällarbeiten an der sogenannten Hangschulter vorgenommen. Das war ein Ergebnis der Sofortberatungen mit den Fachleuten. Diese Bäume wurden mit einer Spezialtechnik gefällt und gehäckselt. Die Hackschnitzel wurden per Container in den Hafen nach Mukran gebracht und werden dort verschifft. Hieraus entstehen zukünftig Möbelspanplatten.

Die direkte Hangrutschung erfolgte vor dem ehemaligen Hotel Kaiserhof. Ursache hierfür ist das bereits genannte Sturmtief. Der Wellenschlag führte genau am Ende der vorhandenen Promenade Richtung Binz zu einer Lücke. Die Starkwellen haben dazu geführt, dass die Granitsteine verschoben wurden und der Hangfuß aufweichte. Das ist in den letzten Jahren so nicht passiert. Mit dem Orkan wurden die alten Bäume im Kronenbereich stark bewegt. Damit fand eine Lockerung im Wurzelbereich statt und so kam es zu einer Rutschung. Das hat auch Prof. Dr. Johannes Feuerbach, der Gutachter, der für die Gemeinde tätig ist, bestätigt. Interessant ist dabei, dass nach seiner Einschätzung die Hangrutschung innerhalb von fünf Sekunden erfolgte. Dieser Warnhinweis war für uns letztendlich entscheidend, dass wir die Wege im Bereich des Bunkers und der Hochuferpromenade sperren.

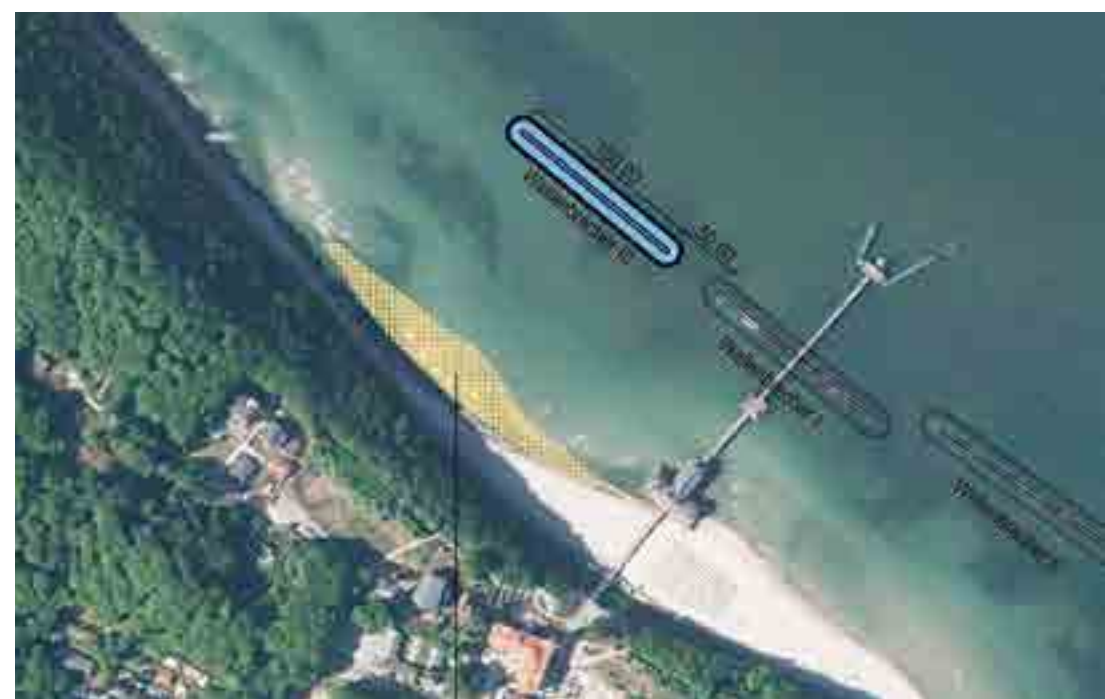
Abb.: Vorplanung dritter Wellenbrecher mit Initialaufspülung

Dieses Gesamtpaket des Küstenschutzes macht nur Sinn, wenn wir auch die Strandabschnitte Richtung Binz sichern. Dazu hatte die Gemeinde Sellin in der Vergangenheit den Generalplan Küste entwickelt. Hier sind drei wesentliche Maßnahmen vorgesehen:

1. Bau eines dritten Wellenbrechers in westlicher Richtung mit einer Gesamtlänge von 190 Metern ähnlich den vorhandenen Wellenbrechern
2. Verlängerung der Uferpromenade am Strand in Richtung Binz bis Höhe Villa Rex am Meer
3. Initialaufspülung von ca. 500 Kubikmetern Sand in westliche Richtung

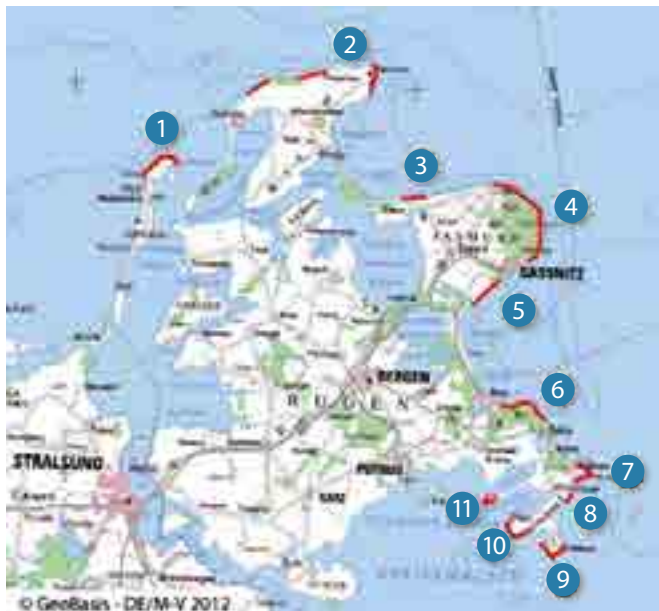
### Aktive Steilküstenabschnitte (Auswahl)

- |                                |                |

| 1 Dornbusch (Hiddensee) | 2 Wittow |
| 3 Glowe | 4 Jasmund |
| 5 Sassnitz-Dwasieden | 6 Granitz |
| 7 Nord- und Südpred bei Göhren | 8 Lobber Ort |
| 9 Thiessow und Klein Zicker | 10 Groß Zicker |
| 11 Reddevitzer Höft | |

Die Ostseeinseln Rügen und Hiddensee mit ihren ca. 660 km langen Flach- und Steilküsten sind ein beliebtes Reise- und Ausflugsziel. Besonders an der Außenküste gibt es viele aktive Steilküstenabschnitte (siehe Karte), die seit Jahrtausenden den natürlichen Veränderungen ausgesetzt sind. Infolge des ständigen Küstenrückgangs und Küstenerfalls besteht daher immer die Gefahr von Kliffabbrüchen und Hangrutschungen. Bei Sturmfluten mit hohen Wasserständen kann es zur Unterspülung des Hangfußes kommen, wodurch das Kliff instabil wird. Aber auch Perioden mit starken Niederschlägen und Frost-Tau-Wechseln sowie eine rasche Schneeschmelze bewirken häufig die plötzliche Verlagerung von Gesteinsmassen. Seltener sind Materialabstürze im Sommer durch Austrocknung bedingt.

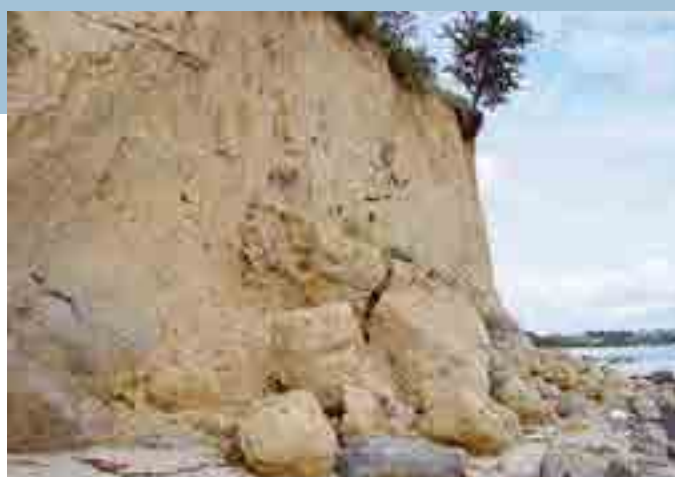
Hervorstehende Gesteinsblöcke und geneigte Bäume mit frei liegenden Wurzeln sind erste Anzeichen für Kliffinstabilität. An steilen bzw. unterspülten Kliffs mit Brandungshöhlen oder entlang von Rissen und Spalten ist infolge der Schwerkraft stets mit Blockstürzen zu rechnen. Wasseraustritte am Steilufer in Bereichen mit stark verformten Gesteinsschichten, z. B. an der Kreideküste Jasmunds oder am Kap Arkona, führen ebenfalls zur Verminderung der Standfestigkeit und sind oft Auslöser von Rutschungen. Weiterhin ist zu beachten, dass es im Winter infolge von Frostsprengung zur Auflockerung des Gesteinsverbandes und zu Steinschlägen kommt.
